INFORME TÉCNICO

Asunto: Estado de conservación de las viviendas municipales de la plaza de España de Rincón de Ballesteros

Nº de expte: PAT-ENA-0003-2004
PAT-ENA-0001-2013

Fecha: 30/01/13

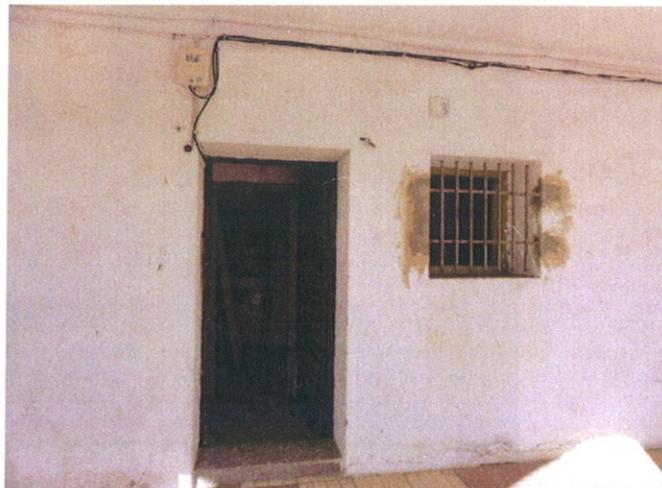
Fotografía 2: Fachada vivienda nº 3

Otras muestras del deterioro y abandono de la vivienda son, por ejemplo, la carpintería, que es de madera, no tiene vidrios y no cierra, con lo que la entrada de agua y de aves, u otros animales, es continua. Grietas en los muros medianeros. Presencia de maleza, enseres diversos y de materiales de construcción, todo deteriorado, en el patio posterior...

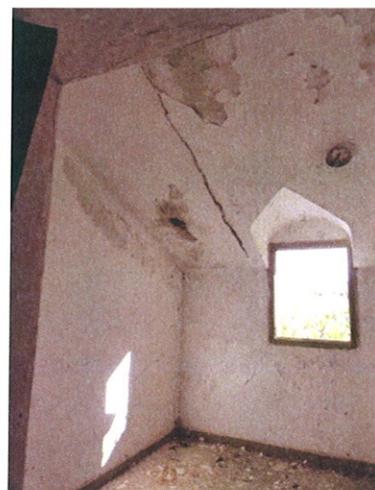
Foto 6: Dormitorio 4

La vivienda nº 3 tiene en la planta superior grietas en el forjado de cubierta que indican que el tablero está partido. Además tiene varias vías de entrada de agua, que son, a su vez, causa de mayores deterioros. La parte inferior del tablero de cubierta ha perdido el revestimiento en algunas zonas, lo que permite ver el mal estado en que se encuentran los ladrillos que lo conforman.

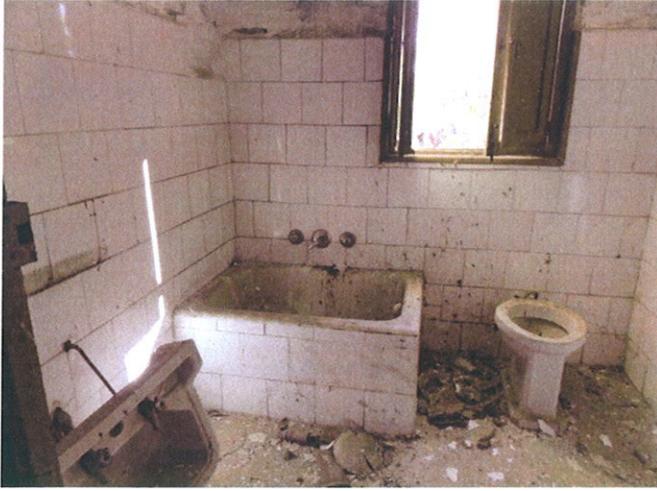
Fotografía 7: Aseo

Los baños tienen sanitarios rotos y las instalaciones están inservibles, además de incumplir la normativa vigente.

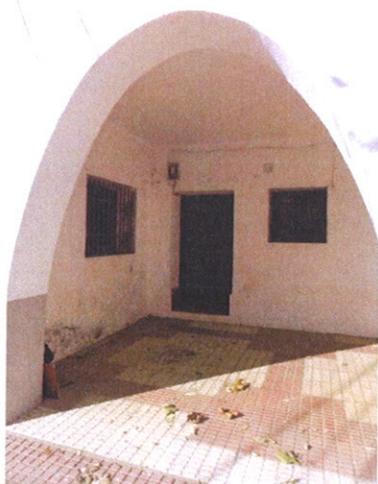
Fotografía 11: Fachada vivienda nº 4

Como ocurre en la vivienda nº 3, la carpintería es de madera y su estado de conservación es tal que permite la entrada de agua y animales.

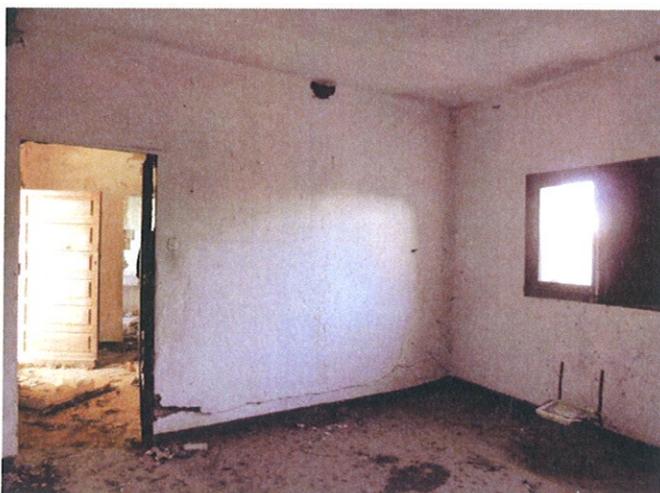
Fotografía 13: Comedor - estar

En el estar-comedor el forjado de piso ha cedido ligeramente por el centro.

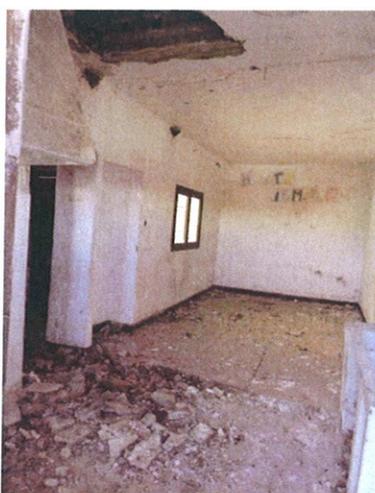
Fotografía 15: Cocina

En el forjado del techo de la cocina hay un hueco, de un metro por setenta centímetros, aproximadamente, aparentemente abierto para la instalación de fontanería del fregadero. A través de ese hueco pueden verse las viguetas pretensadas del forjado así como los tabiquillos palomeros que conforman su cubierta. En esta estancia está el daño más importante, grietas entre la fachada a la calle Pizarro, la del patio posterior, y el forjado de piso. La grieta entre los cerramientos se manifiesta al exterior, lo que indica que afecta a todo el grueso de los muros.

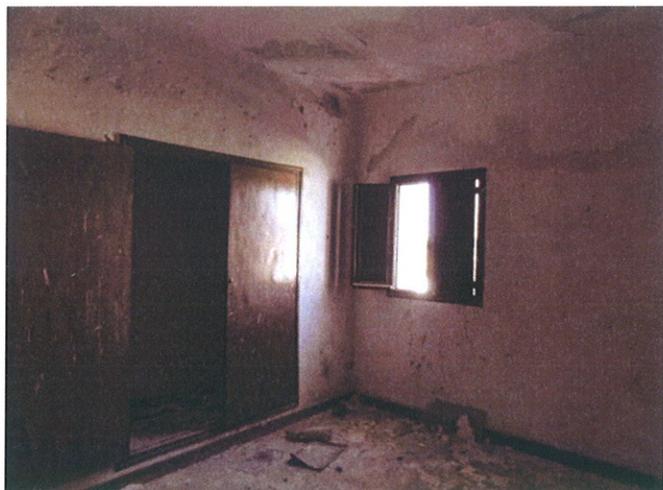
Fotografía 17: Dormitorio 1

En las estancias de la planta alta hay muchas humedades, la mayoría procedentes de la cubierta.
