**ANEJO Nº 3: GEOLOGÍA Y GEOTECNIA**

**ESTUDIO GEOLÓGICO Y GEOTÉCNICO**

**“SECTOR URBANIZABLE I.05B EN CÁCERES. MONTESOL III”.**

**REF.OBRA: EXP-192/16**

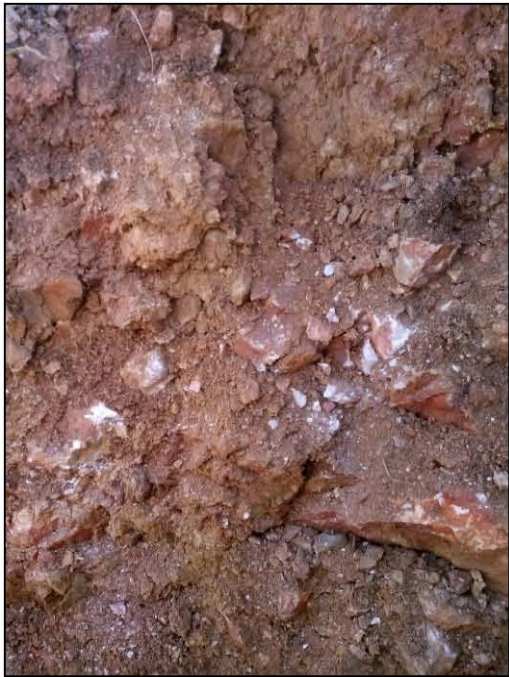
Fotografía.1. Detalle de cuerpo tabular de litología cuarcítica que corta a las pizarras PC en el punto de reconocimiento C-3.

Esta situación se repite en varios puntos de la zona de actuación, variando la potencia del cuerpo cuarcítico, generalmente se testifican cuerpos de entre 5 cm y 20 cm de potencia máxima testificada.

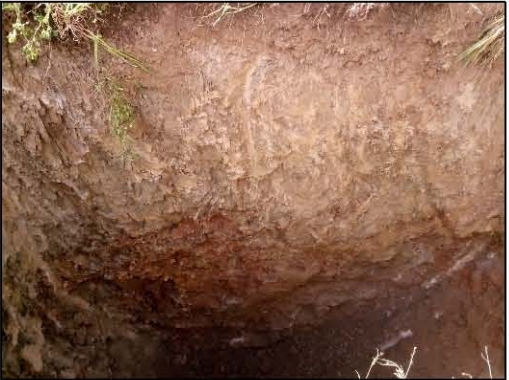
Fotografía.2. Materiales PC con diferentes grados de alteración de techo a muro.

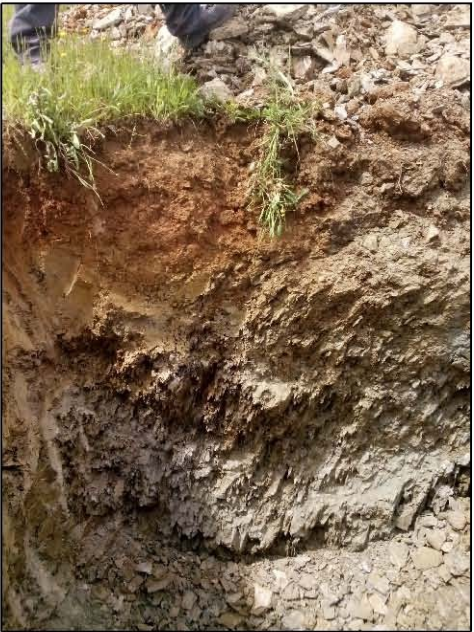
Fotografía.3. Detalle de la serie Pizarrosa-grauváquica (PC) con planos de esquistosidad verticalizados de bajo espaciado.

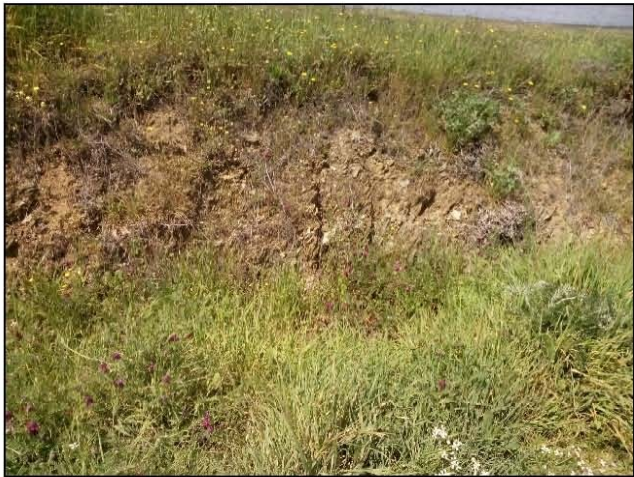
Fotografía.4. Detalle de afloramiento de PC en los taludes que delimitan la zona de estudio, se corresponde con la cara más al E de la zona de proyecto.

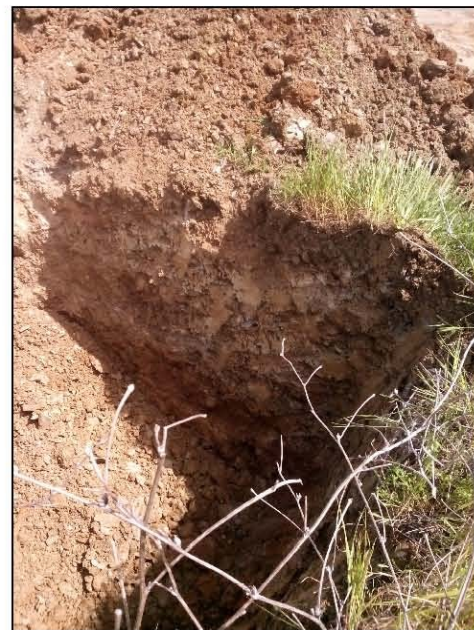
**Fotografía.6. Detalle del relleno antrópico localizado en las inmediaciones de la zona de estudio, cara E junto al Colegio Nazaret.**

Se trata de un relleno de obras constituido por material pizarroso con diferentes grados de alteración, entre material arcillosos de descomposición de estas pizarras. En el momento de realizarse las pruebas de campo el material se encontraba con alto contenido en humedad y compacidad media.

Bajo este nivel antrópico de una potencia en torno a 2.00 m, se localiza un material pizarroso natural de elevada dureza.

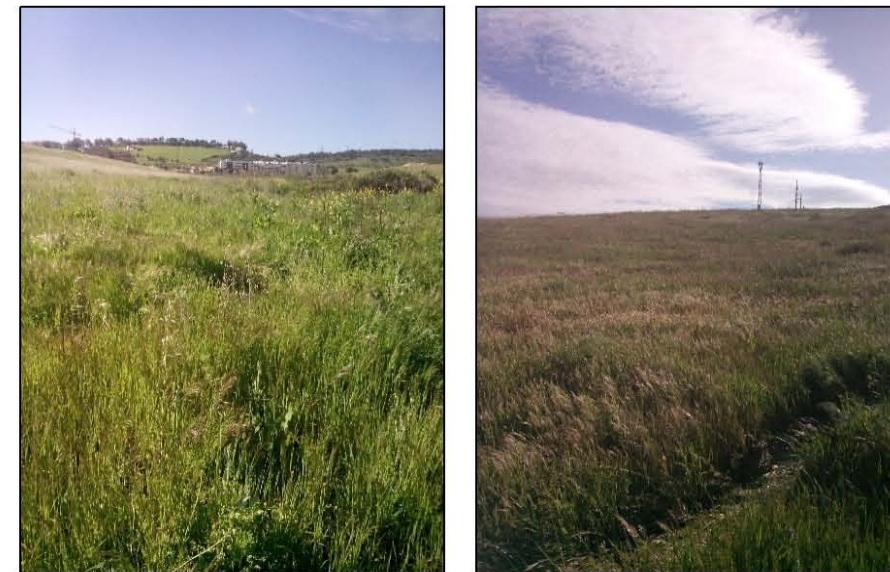
**Fotografía.7. Vista general del perfil topográfico de la zona, se visualiza el tipo de relieve predominante en la zona. Zonas deprimidas de cauces y zonas débilmente elevadas.**

La morfología de esta zona se caracteriza por un relieve en general ondulado con pendientes suaves como corresponde a una penillanura de erosión. En ella se encajan los cursos fluviales, del arroyo Aguas Vivas.

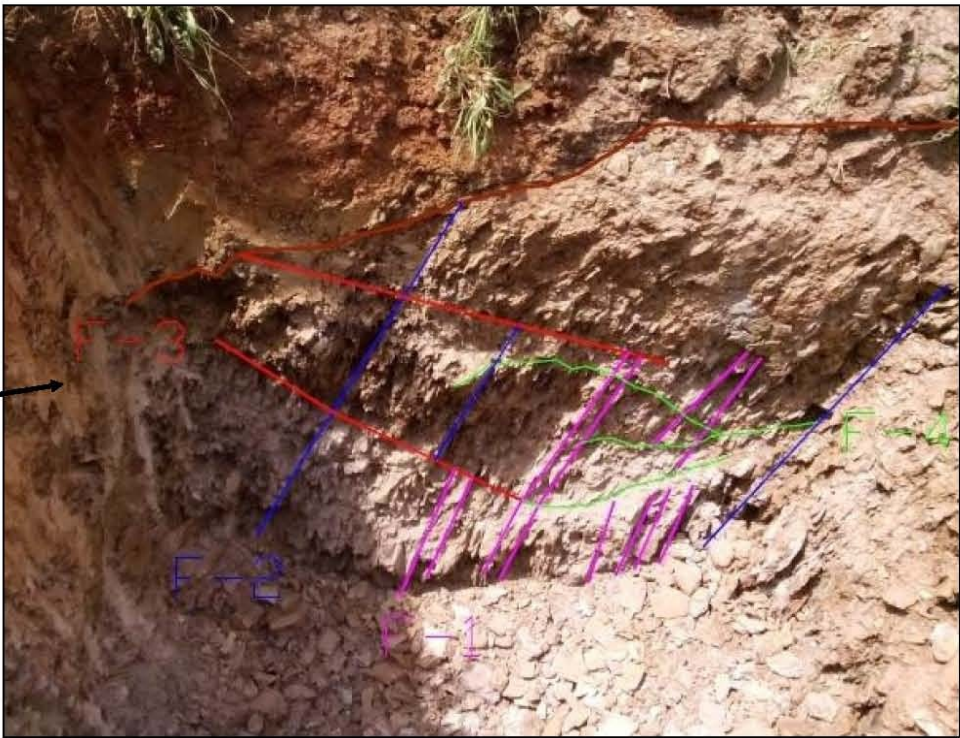
- 1-SUELO VEGETAL NIVEL SUPERIOR
- 2-NIVEL PC ALTERADO A TECHO A GRADO IV-V
- 3-NIVEL PC ALTERADO A GRADO III A MURO.

- F-1 FAMILIA DE DISCONTINUIDAD 1
- F-2 FAMILIA DE DISCONTINUIDAD 2
- F-3 FAMILIA DE DISCONTINUIDAD 3
- F-4 FAMILIA DE DISCONTINUIDAD 4

Por lo observado en las prospecciones de campo, el material presenta varias direcciones de discontinuidad, produciendo la rotura en cuñas, no es muy duro, se trata de un macizo de calidad mala con un valor de RMR aproximado de 30..

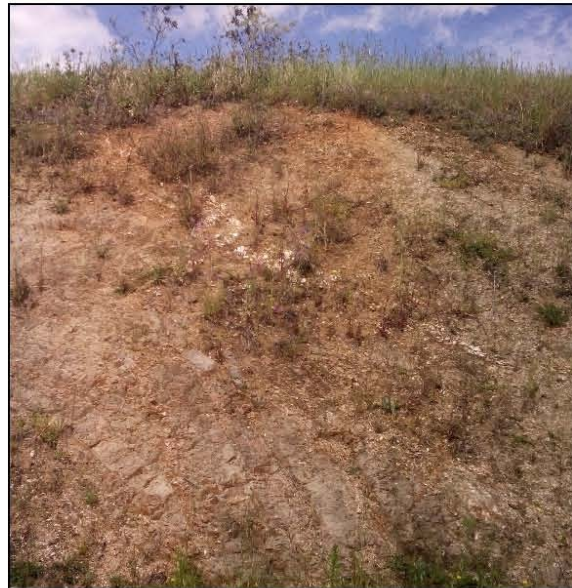
**Fotografía.10. Detalle de un afloramiento del material PC en talud W de la parcela.**

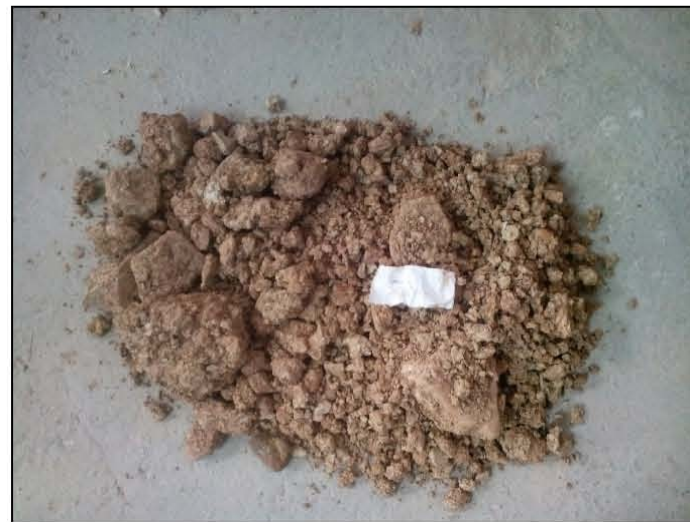
**Fotografía. 11. Detalle de material cuaternario encontrado en la prospección C-4. Grava arcillosa o arcilla con cantos de grauvaca y pizarra.**

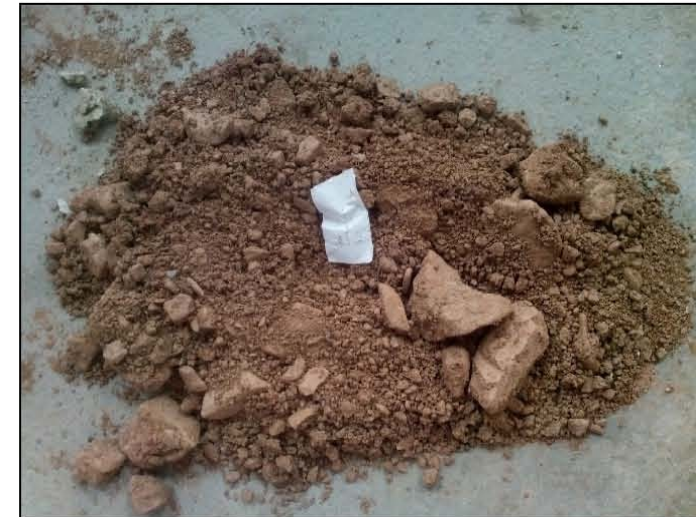
**Fotografía. 12. Detalle de material cuaternario encontrado en la prospección C-2. Grava arenosa o arena con cantos de grauvaca y pizarra.**

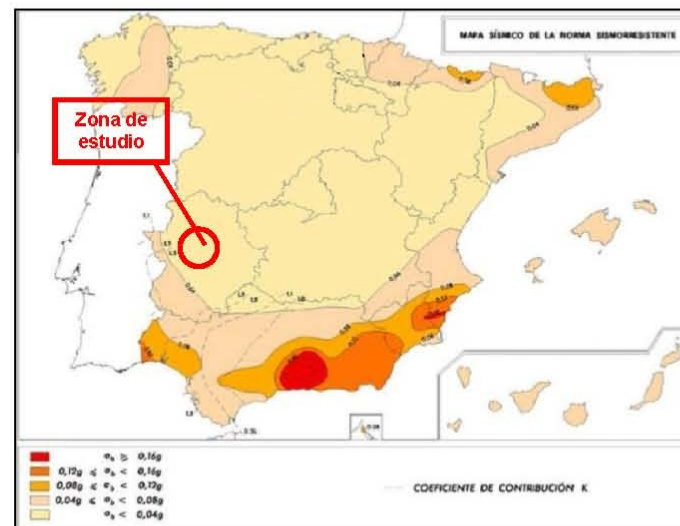
**Figura 5. Situación del área de estudio dentro del mapa de peligrosidad sísmica en España, establecido por la Norma Sismorresistente NCSR-02. Las líneas continuas indican valores de la aceleración básica de cálculo, y las discontinuas corresponden a valores del coeficiente de contribución de sismos lejanos de la fractura Azores-Gibraltar.**

Según la anteriormente citada norma NCSR-02, el proyecto se clasifica como "De especial importancia", que se corresponde con construcciones cuya destrucción por acciones sísmicas puede interrumpir un servicio imprescindible o dar lugar a efectos catastróficos.

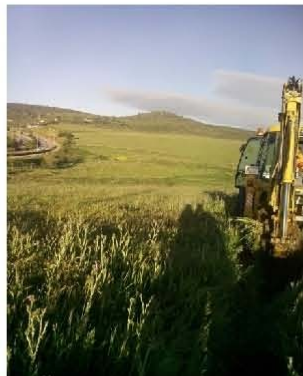
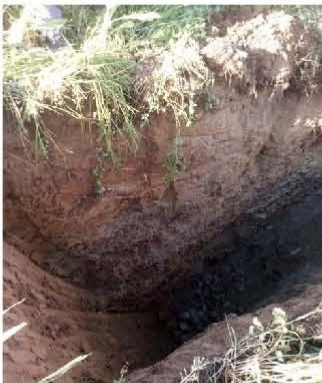
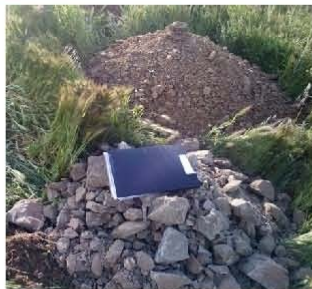
<b>CONTROL</b> Calidad &amp; Medio Ambiente</div>				REDACCION PROYECTO ESTUDIO GEOLOGICO-GEOTECNICO EXP -192/16 SECTOR URBANIZABLE I.05B/CÁCERES/MONTESOL III				CALICATA:				COORDENADAS UTM USO 29		COORDENADAS GPS												
								C-1				x= 39° 29' 26.88" N		LATITUD= 39.490811												
												y= 6° 22' 34.40" W		LONGITUD= -6.376207												
																OTRAS REFERENCIAS										
DESCRIPCION DE LA LITOLOGÍA DEL TERRENO				TESTIFICACION		CLASIFICACION SUELOS.		ENSAYOS DE LABORATORIO										FOTOGRAFIAS								
ESCALA DE PROFUNDIDAD (m)	PROFUNDIDAD (m)	POTENCIA (m)	COLUMNA LITOLÓGICA	INTERVALO DE MUESTRA	Nº MUESTRA	TIPO DE MUESTRA (*1)	EXCAVABILIDAD (*2)	ESTABILIDAD (*3)	NIVEL FREÁTICO / MUESTRA DE AGUA	CLASIFICACION U.S.C.S.	CLASIFICACION ASTM	CLASIFICACION PG-3	CLASIFICACION CASAGRANDE.	% FINOS <0.080 UNE	% ARENAS / % GRAVAS	LÍMITE LÍQUIDO / ÍNDICE DE PLASTICIDAD	MATERIA ORGÁNICA (%)			SALES SOLUBLES (%)	LUTTON	PROCTOR M.H.OP.(%)-D.MAX. (g/cm³)	C.B.R.-ÍNDICE- HINCHAMIENTO (%)	SALKE DURABILITY TEST	CORTE DIRECTO - remold. 95%PM (k <sup>2</sup> y c-Kp/cm <sup>2</sup> )	OTROS ENSAYOS

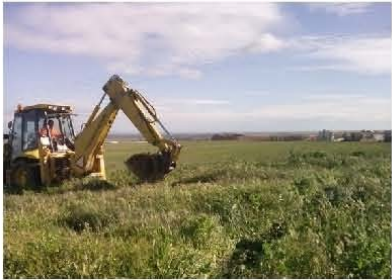
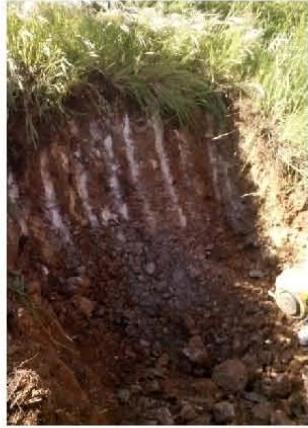
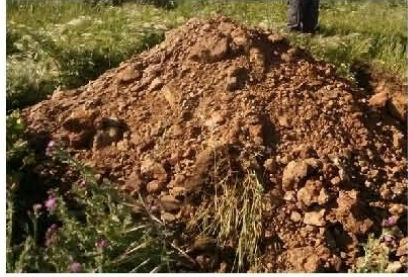
<b>CONTROL</b> Calidad &amp; Medio Ambiente</div>				REDACCION PROYECTO ESTUDIO GEOLOGICO-GEOTECNICO EXP-192/16 SECTOR URBANIZABLE I.05B/CÁCERES/MONTESOL III				CALICATA:										COORDENADAS UTM USO 29		COORDENADAS GPS							
								C-3										x= 39º 29' 29.23" N		LATITUD= 39.491436							
																		y= 6º 22' 30.32" W		LONGITUD= -6.375094							
																		OTRAS REFERENCIAS: Próxima a torres eléctricas..									
				TESTIFICACION				CLASIFICACION SUELOS.				ENSAYOS DE LABORATORIO										FOTOGRAFIAS					
ESCALA DE PROFUNDIDAD (m)	PROFUNDIDAD (m)	POTENCIA (m)	COLUMNA LITOLÓGICA	DESCRIPCION DE LA LITOLOGÍA DEL TERRENO	INTERVALO DE MUESTRA	Nº MUESTRA	TIPO DE MUESTRA (*1)	EXCAVABILIDAD (*2)	ESTABILIDAD (*3)	NIVEL FREÁTICO / MUESTRA DE AGUA	CLASIFICACION U.S.C.S.	CLASIFICACION ASTM	CLASIFICACION PG-3	CLASIFICACION CASAGRANDE.	% FINOS <0,080 UNE	% ARENAS / % GRAVAS	LÍMITE LÍQUIDO / ÍNDICE DE PLASTICIDAD	MATERIA ORGÁNICA (%)	SALES SOLUBLES (%)	LUTTON	PROCTOR M-H.OP.(%)-D.MAX. (g/cm³)			C.B.R.-ÍNDICE- HINCHAMIENTO (%)	SALKE DURABILITY TEST	CORTE DIRECTO - remold. 95%PM (t-s y c-Kp/cm²)	OTROS ENSAYOS

0				<b>SV: Suelo vegetal:</b> Se da un suelo vegetal arenoso-arcilloso de color rojizo que muestra restos de materia vegetal, raíces... <b>UQ: Vena de cuarzo/cuarcita:</b> Se trata de un cuerpo intrusivo tabular de litología cuarcítica, de color blanco y elevada dureza, entre niveles de pizarra rojiza. El material rompe por la acción de la máquina en forma de cuerpos subredondeados con aristas irregulares dando cantos de diversos tamaños.			A	R	A	NO DETECTADO	GC	A-2-7	Selección	CL	8,6	19,5/ 80,5	41,1/ 16,1	0,08	0,03		2,13/7,6	15,2/ 1,61

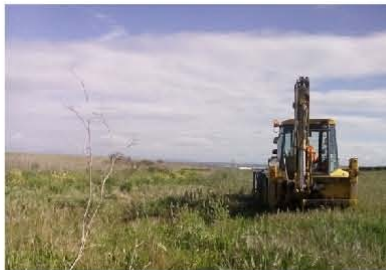
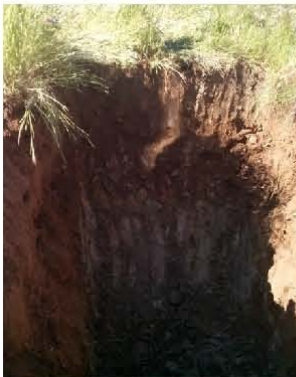
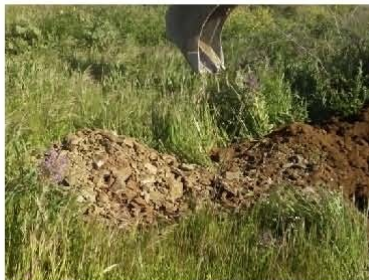
Calidad &amp; Medio Ambiente</div>				REDACCION PROYECTO ESTUDIO GEOLOGICO-GEOTECNICO EXP-192/16 SECTOR URBANIZABLE I.05B/CÁCERES/MONTESOL III			CALICATA:										COORDENADAS UTM USO 29		COORDENADAS GPS								
							C-4										x= 39° 29' 37.63" N		LATITUD= 39.493779								
				y= 6° 22' 34.34" W		LONGITUD= -6.376203																					
																		OTRAS REFERENCIAS: Próxima al Arroyo Aguas Vivas y límite de parcela.									
				TESTIFICACION			CLASIFICACION SUELOS.		ENSAYOS DE LABORATORIO										FOTOGRAFIAS								
ESCALA DE PROFUNDIDAD (m)	PROFUNDIDAD (m)	POTENCIA (m)	COLUMNA LITOLÓGICA	DESCRIPCION DE LA LITOLOGÍA DEL TERRENO	INTERVALO DE MUESTRA	Nº MUESTRA	TIPO DE MUESTRA (*1)	EXCAVABILIDAD (*2)	ESTABILIDAD (*3)	NIVEL FREÁTICO MUESTRA DE AGUA	CLASIFICACION U.S.C.S.	CLASIFICACION ASTM	CLASIFICACION PG-3	CLASIFICACION CASAGRANDE.	% FINOS <0.080 UNE	% ARENAS / % GRAVAS	LÍMITE LÍQUIDO / ÍNDICE DE PLASTICIDAD	MATERIA ORGÁNICA (%)			SALES SOLUBLES (%)	LUTTON	PROCTOR M-H.O.P. (%)-D.MAX. (g/cm³)	C.B.R.-ÍNDICE- HINCHAMIENTO (%)	SALKE DURABILITY TEST	CORTE DIRECTO - remold. 95%PM (t* y c-Kp/cm²)	OTROS ENSAYOS

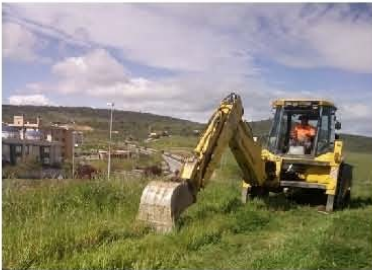
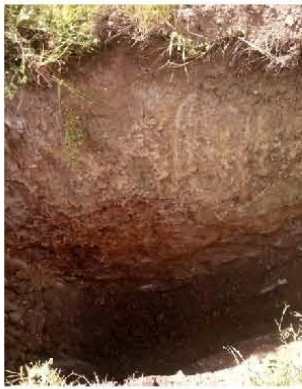
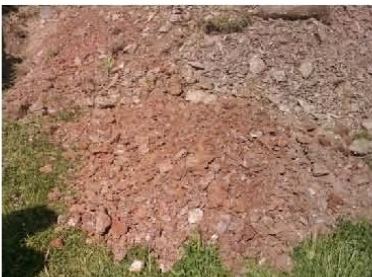
<b>CONTROL</b> Calidad &amp; Medio Ambiente</div>				REDACCION PROYECTO ESTUDIO GEOLOGICO-GEOTECNICO EXP-192/16 SECTOR URBANIZABLE I.05B/CÁCERES/MONTESOL III				CALICATA:										COORDENADAS UTM USO 29		COORDENADAS GPS							
								C-5										x= 39° 29' 26.29" N		LATITUD= 39.490636							
																		y= 6° 22' 29.49" W		LONGITUD= -6.374864							
																		OTRAS REFERENCIAS: Desmonte 1, junto antigua edificación.									
				TESTIFICACION				CLASIFICACION SUELOS.		ENSAYOS DE LABORATORIO										FOTOGRAFIAS							
ESCALA DE PROFUNDIDAD (m)	PROFUNDIDAD (m)	POTENCIA (m)	COLUMNA LITOLOGICA	DESCRIPCION DE LA LITOLOGÍA DEL TERRENO	INTERVALO DE MUESTRA	Nº MUESTRA	TIPO DE MUESTRA (*1)	EXCAVABILIDAD (*2)	ESTABILIDAD (*3)	NIVEL FREÁTICO / MUESTRA DE AGUA	CLASIFICACION U.S.C.S.	CLASIFICACION ASTM	CLASIFICACION PG-3	CLASIFICACION CASAGRANDE.	% FINOS <0,080 UNE	% ARENAS / % GRAVAS	LIMITE LIQUIDO / INDICE DE PLASTICIDAD	MATERIA ORGÁNICA (%)	SALES SOLUBLES (%)			LUTTON	PROCTOR M-H-OP. (%) - D-MAX. (g/cm³)	C.B.R.-INDICE- HINCHAMIENTO (%)	SALKE DURABILITY TEST	CORTE DIRECTO - remold. 95%PM (k* y c-k/pcm)	OTROS ENSAYOS

0				SV: Suelo vegetal: Se de un suelo vegetal arenoso-arcilloso de color rojizo que muestra restos de materia vegetal, raíces...

1	0,20	0,20		PC: Macizo rocoso alterado: Consiste en un material pizarroso grisáceo, con grado de alteración IV-III, aparece descompuesta casi en su totalidad a unas arenas arcillosas. Se distinguen algunos cuerpos angulosos entre la arcilla cuando se extrae el material con la maquina excavadora. El grado de alteración va disminuyendo con la profundidad.		C-5 SU-1	A	M	A	NO DETECTADO	GC	A-2-7	Tolerable	CH	13,9	38,8/ 61,2	42,2/ 18,6										
2	1,10	1,30		PC: Macizo rocoso alterado: Consiste en un material pizarroso rojizo con grado de alteración III y a techo del nivel grado IV. Por la acción de la retroexcavadora el material se descompone en cuerpos angulosos de diversos tamaños. Presenta alta dureza y compactación. Se pueden ver diversas familias de discontinuidades y esquistosidad y planos oxidados. Entre el nivel pizarroso aparecen cuerpos de litologia cuarcitica blanca de elevada dureza.		C-5 SU-2	A	D	A	NO DETECTADO	GC	A-2-7	Tolerable	CH	12,1	33,9/ 66,1	43,6/ 19,46	0,14	0,06		2,10/ 9,0	19,2/ 0,96

3	1,30																										
4	3,50			FIN DE CALICATA 3,50 m.																							
5																											
<p>OBSERVACIONES: LA CALICATA HA PERMANECIDO ABIERTA DURANTE UN TIEMPO DE 15 MIN.</p> <p>En este punto de reconocimiento se detecta un cambio lateral de material. Hacia el sur de la prospección el nivel II de esta prueba adquiere mayor potencia, aparece a cota más superficial que en la zona más al norte de la prospección.</p> <p>(*) MUESTRA TOMADA NO ENSAYADA (*1) TIPO DE MUESTRA: A-ALTERADA; I-INALTERADA. (*2) EXCAVABILIDAD: F-FÁCIL; M-MEDIA; D-DIFÍCIL; R-ES RIPADO POR LA MÁQUINA; H-SE EMPLEA MARTILLO. (*3) ESTABILIDAD: A- ALTA; M-MEDIA; B-BAJA; MB-MUY BAJA.</p>

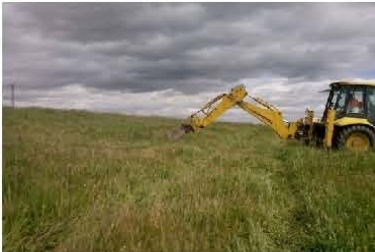
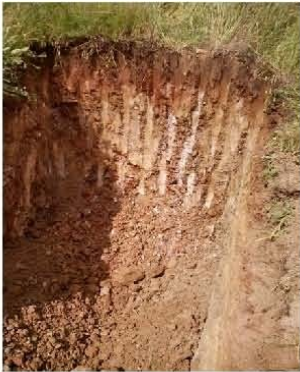
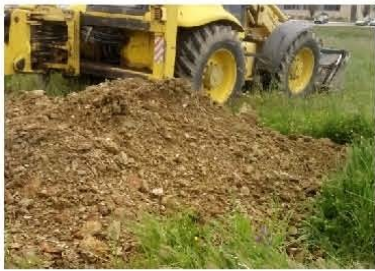
Calidad &amp; Medio Ambiente</div>				REDACCION PROYECTO ESTUDIO GEOLOGICO-GEOTECNICO EXP-192/16 SECTOR URBANIZABLE I.05B/CÁCERES/MONTESOL III				CALICATA:  C-6				COORDENADAS UTM USO 29		COORDENADAS GPS								
												x= 39° 29' 28.90" N		LATITUD= 39.491350								
												y= 6° 22' 23.67" W		LONGITUD= -6.373225								
												OTRAS REFERENCIAS: viales zona Sur de sector estudiado, próximas a Colegio Naz aret.										
TESTIFICACION				CLASIFICACION SUELOS.				ENSAYOS DE LABORATORIO										FOTOGRAFIAS				
INTERVALO DE MUESTRA	N° MUESTRA	TIPO DE MUESTRA (*1)	EXCAVABILIDAD (*2)	ESTABILIDAD (*3)	NIVEL FREÁTICO / MUESTRA DE AGUA	CLASIFICACION U.S.C.S.	CLASIFICACION ASTM	CLASIFICACION PG-3	CLASIFICACION CASAGRANDE.	% FINOS <0,080 UNE	% ARENAS / % GRAVAS	LÍMITE LÍQUIDO / ÍNDICE DE PLASTICIDAD	MATERIA ORGÁNICA (%)	SALES SOLUBLES (%)	LUTTON	PROCTOR M.-H.O.P. (%-D.MAX. (g/cm³))	C.B.R.-ÍNDICE- HINCHAMIENTO (%)			SALKE DURABILITY TEST	CORTE DIRECTO - remold. 95%PM (f <sup>c</sup> y c-Kp/cm²)	OTROS ENSAYOS

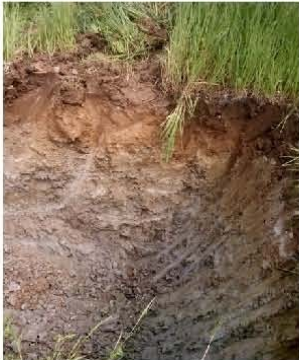
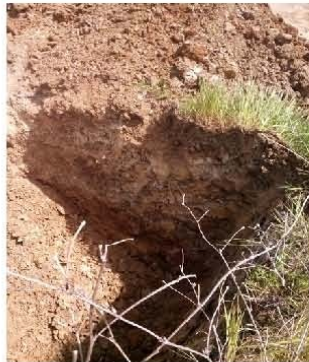
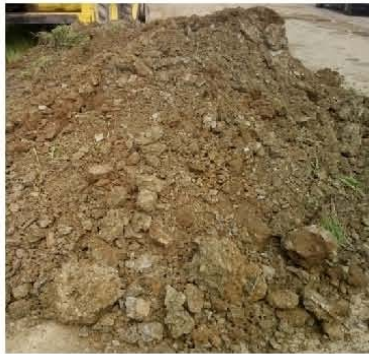
SV: Suelo vegetal: Se de un suelo vegetal arenoso-arcilloso de color rojizo que muestra restos de materia vegetal, raíces...

<b>PC: Macizo rocoso alterado:</b> Consiste en un material pizarroso gris con grado de alteración III. Por la acción de la retroexcavadora el material se descompone en cuerpos angulosos de diversos tamaños. Presenta alta dureza y compactación.				D	A

3				FIN DE CALICATA 2,00 m.

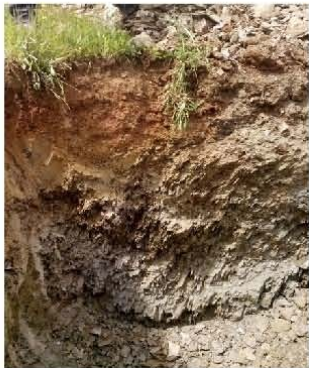
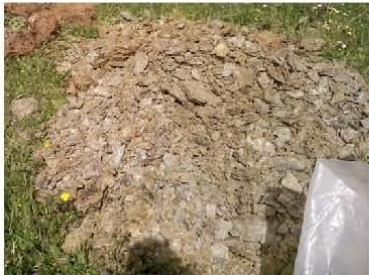
PC: Macizo rocoso alterado: Consiste en un material pizarroso gris con grado de alteración III. Por la acción de la retroexcavadora el material se descompone en cuerpos angulosos de diversos tamaños. Presenta alta dureza y compacidad. Se pueden ver planos de esquistosidad verticalizados entre otras familias de discontinuidades.					C-9 SU-1	A	D	A	NO DETECTADO		GC	A-2-B	Seleccio nado	CL	6,4	18,9/ 81,1	38,2/ 15,3	0,10	0,06			2,04/ 9,5	22,7/ 0,81

4				FIN DE CALICATA 2,60 m.																														
5																																		
OBSERVACIONES: LA CALICATA HA PERMANECIDO ABIERTA DURANTE UN TIEMPO DE 15 MIN.																																		
(*) MUESTRA TOMADA NO ENSAYADA (*1) TIPO DE MUESTRA: A-ALTERADA; I-INALTERADA. (*2) EXCAVABILIDAD: F-FÁCIL; M-MEDIA; D-DIFÍCIL; R-ES RIPADO POR LA MÁQUINA; H-SE EMPLEA MARTILLO. (*3) ESTABILIDAD: A- ALTA; M-MEDIA; B-BAJA; MB-MUY BAJA.
