INFORME TÉCNICO

Asunto: Estado de conservación de las viviendas municipales de la plaza de España de Rincón de Ballesteros

Nº de expte: PAT-ENA-0003-2004
PAT-ENA-0001-2013

Fecha: 30/01/13

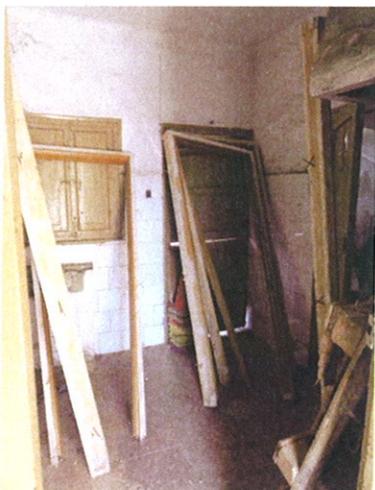
Fotografía 5: Cocina

En el forjado del techo de la cocina hay un hueco, de un metro por setenta centímetros, aproximadamente, aparentemente abierto para la instalación de fontanería del fregadero. A través de ese hueco pueden verse las viguetas pretensadas del forjado así como los tabiquillos palomeros que conforman su cubierta. En esta estancia está el daño más importante, grietas entre la fachada a la calle Pizarro, la del patio posterior, y el forjado de piso. La grieta entre los cerramientos se manifiesta al exterior, lo que indica que afecta a todo el grueso de los muros.
